# P.L.U.

## PLAN LOCAL D'URBANISME

Commune de  
**FORGES-LES-BAINS**

### 4.2. Fiches Patrimoine

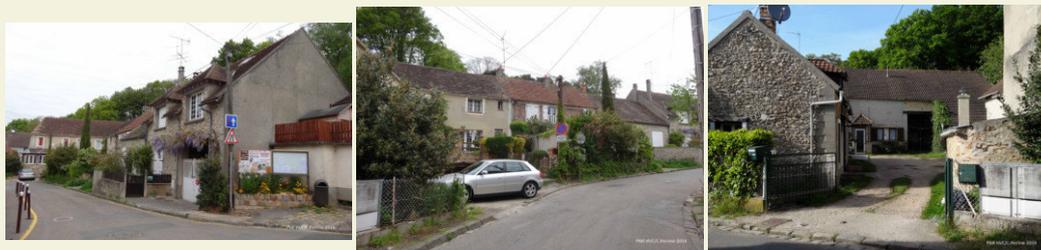
**Maisons rurales et ferme**

Statut de la propriété : Privé  
Etat de conservation : Bon /  
Destination actuelle : Logement(s)

- Structure : Création d'ouvertures en façade / Création de lucarnes / Modification des formes/proportions d'ouvertures existantes
- Façades et toitures : Enduit / Briques contemporaines / Menuiseries PVC / Tôle ondulée en couverture
- Abords : Essences exotiques/résineuses (haies) / Hétérogénéité des clôtures

Ensemble de maisons rurales présentant un intérêt morphologique. Ce sont des bâtiments de dimensions modestes, implantés en retrait de la rue laissant la place à un petit jardin devant la propriété. Des murets en maçonnerie de moellons délimitent les propriétés. Certains bâtiments sont en maçonnerie de moellons en meulière à pierre vue et agrémentés de bandes plates blanches soulignant les façades et les ouvertures. Les toitures sont couvertes de tuiles plates ou de tuiles à emboîtement. Au nord les bâtiments, de ce qui devait être une petite ferme, se répartissent autour d'une cour. On aperçoit l'entrée d'une grange, fermée par une grande porte en bois, témoignant de cette activité.

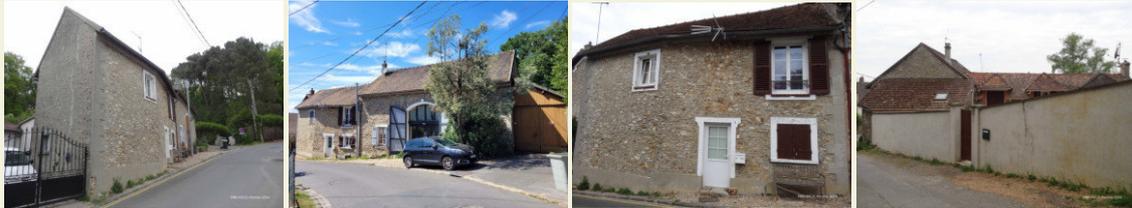
**Ferme**

Statut de la propriété : Privé  
Etat de conservation : Bon /  
Destination actuelle : Logement(s)

Structure :  
Façades et toitures : Enduit / Briques contemporaines / Menuiseries  
PVC  
Abords : Essences exotiques/résineuses (haies)

Ferme de petite dimension implantée le long de la rue des Sablons dans le hameau de Malassis. L'ensemble des fonctions est rassemblé dans un même corps de bâtiment constitué de deux volumes rectangulaires accolés, à l'ouest la partie habitation et à l'est la grange. La grange est de dimension plus importante. La première présente une élévation non ordonnancée en R+1. La façade en maçonnerie de moellons en meulières est agrémentée par un chaînage d'angle harpé et des bandes plates blanches qui encadrent les ouvertures. L'ouverture de la grange est fermée par une grande porte charretière cintrée en bois à deux vantaux et encadrée d'une bande plate blanche. En retrait, elle a été entièrement vitrée pour les besoins de l'habitation qui y prend place. La toiture longs pans est couverte de tuiles plates.

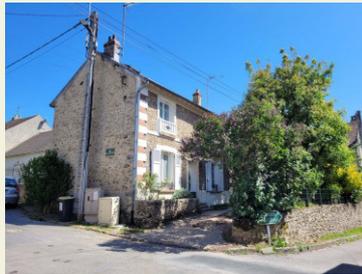
**Maison de bourg**

Statut de la propriété : Privé  
Etat de conservation : Bon /  
Destination actuelle : Logement(s)

Structure : Création de châssis de toit  
Façades et toitures : Briques contemporaines / Menuiseries PVC  
Abords : Clôtures de grande distribution

Maison de bourg implantée à l'angle d'un carrefour du hameau de Malassis. La propriété est agrémentée d'un petit jardin délimité par un muret de pierre côté rue, séparé de la maison par une allée menant en fond de cour à une grange qui appartient à une autre propriété. Le bâtiment de plan rectangulaire présente une élévation symétrique en R+1 (façade principale, nord). Les murs sont en maçonnerie de moellons à pierre vue pour les façades nord, sud et est. La façade ouest se distingue des autres par son enduit rocaillé et la modénature : plates-bandes blanches encadrant les ouvertures et la façade et soulignant les niveaux, chaînages d'angles harpés alternant enduit blanc et briques. Une marquise couronne la porte d'entrée et des garde-corps métalliques protègent les fenêtres du RDC. La toiture est en tuiles plates.

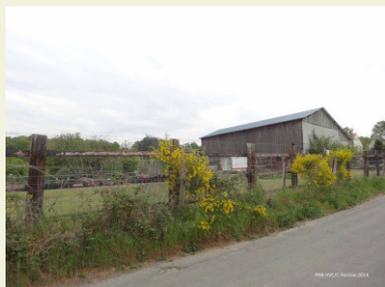
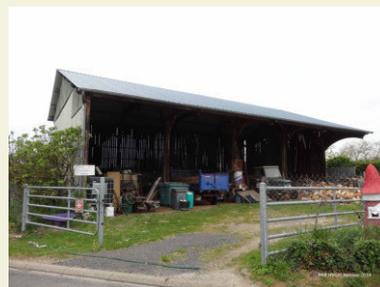
**Hangar**

Statut de la propriété : Privé  
Etat de conservation : Bon /  
Destination actuelle : Exploitation agricole

Structure :  
Façades et toitures : Matériaux en façade : tôle, parpaings, etc  
Abords : Stockage extérieur

Hangar contemporain implanté en milieu de parcelle avec une structure bois ouvert sur l'extérieur. Il est couvert de zinc.

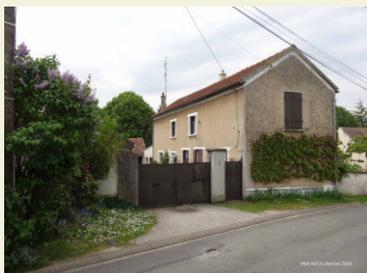
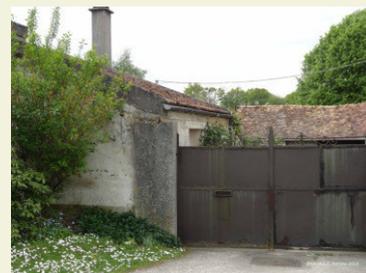
**Maison rurale**

Statut de la propriété : Privé  
Etat de conservation : Bon /  
Destination actuelle : Logement(s)

Structure :  
Façades et toitures : Enduit  
Abords :

Cette maison rurale surplombe une vallée boisée et se situe à proximité d'un hangar agricole contemporain. La maison et deux petits bâtiments, ayant probablement une destination agricole à l'origine, s'organisent autour d'une cour fleurie. La maison est implantée pignon sur rue et ouvre sur la cour par sa façade principale (sud). Le bâtiment ouest est traversant, il donne accès au jardin qui s'étend à l'ouest de la propriété. La maison est de plan rectangulaire et assez haute. L'élévation est non composée. Une modénature de bandes plates blanches encadre les ouvertures et les façades au niveau du soubassement et de la partie supérieure. Les toitures sont couvertes de tuiles plates ou de tuiles à emboîtement.

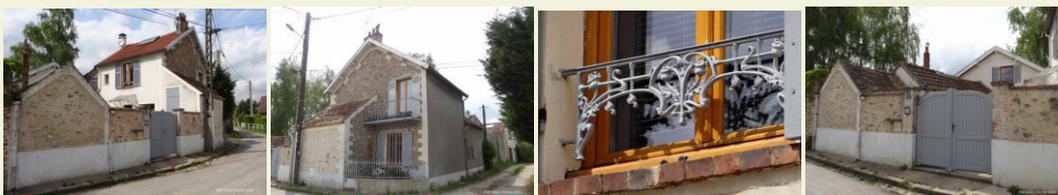
**Maison rurale**

La maison rurale figure sur le cadastre napoléonien de 1808 et possédait sur son pignon est un four à pain visible sur ledit cadastre. Les annexes autour de la cour datent quant à elles du 19e siècle.

Statut de la propriété : Privé  
Etat de conservation : Bon / Restauré  
Destination actuelle : Logement(s)

Structure : Création de châssis de toit  
Façades et toitures : Enduit / Briques contemporaines  
Abords : Essences exotiques/résineuses (haies)
